# 風騒音抑制手すり

音鳴り防止に特化した形状の格子と  
緩衝材の組み合わせで風騒音を抑制。

## 風騒音抑制手すり仕様

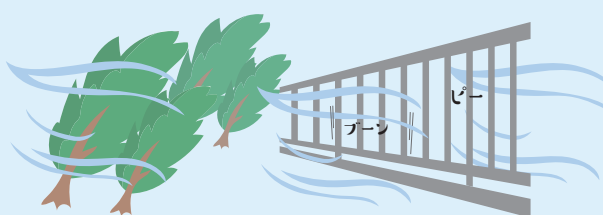
### 風騒音の種類

#### ＜振動音＞

風で格子が振動し、  
発生するビバリ音・ブーン音

#### ＜流体音＞

風が手すりを吹き抜けて  
発生する笛吹音・ピー音
